8.4 Rischio geomorfologico

8.4.1 Premessa

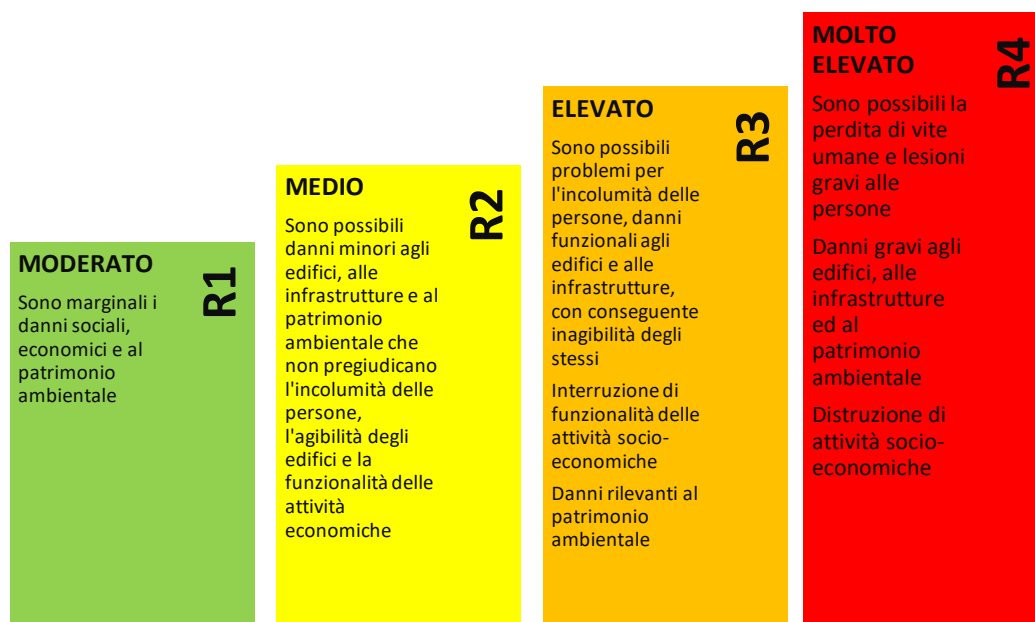
Nella figura seguente sono definite le **classi di rischio** così come definite dal DPCM 29 settembre 1998:

Figura 65. Rischio geomorfologico. Classi di rischio (cfr. Direttiva PCM 29/09/1998).

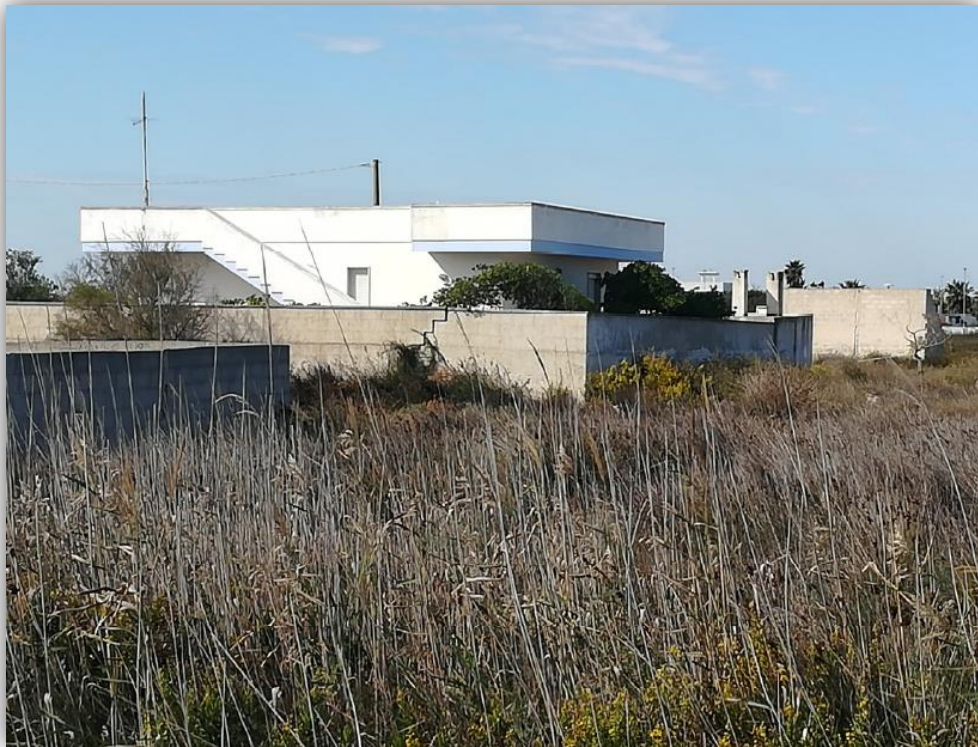
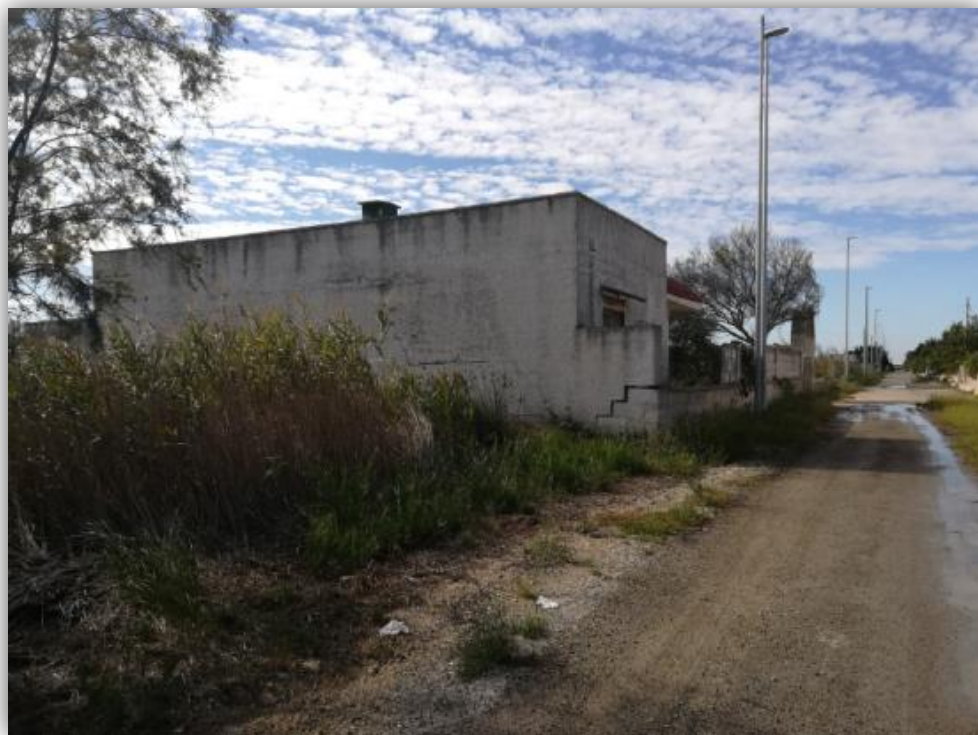
Nella Figura 74 sono rappresentati due dei tanti esempi di abitazioni che mostrano chiari fenomeni di dissesto, ubicate nella parte interna delle marine di Torre Rinalda e Spiaggiabella, in corrispondenza di aree un tempo palustri:

Figura 74. Rischio geomorfologico. Esempi di abitazioni che mostrano chiari fenomeni di dissesto in località Torre Rinalda (a) e Spiaggiabella (b) ubicate nella parte interna del territorio costruito (fonte Relazione sulla Pericolosità Idraulica e Geomorfologica del Geol. S. Margiotta).

Altrettanto problematica ed urgente appare anche la situazione nell'immediato entroterra dove sono evidenti fenomeni di dissesto con abitazioni in precarie condizioni statiche e sanitarie in quanto costruite in una originaria palude.

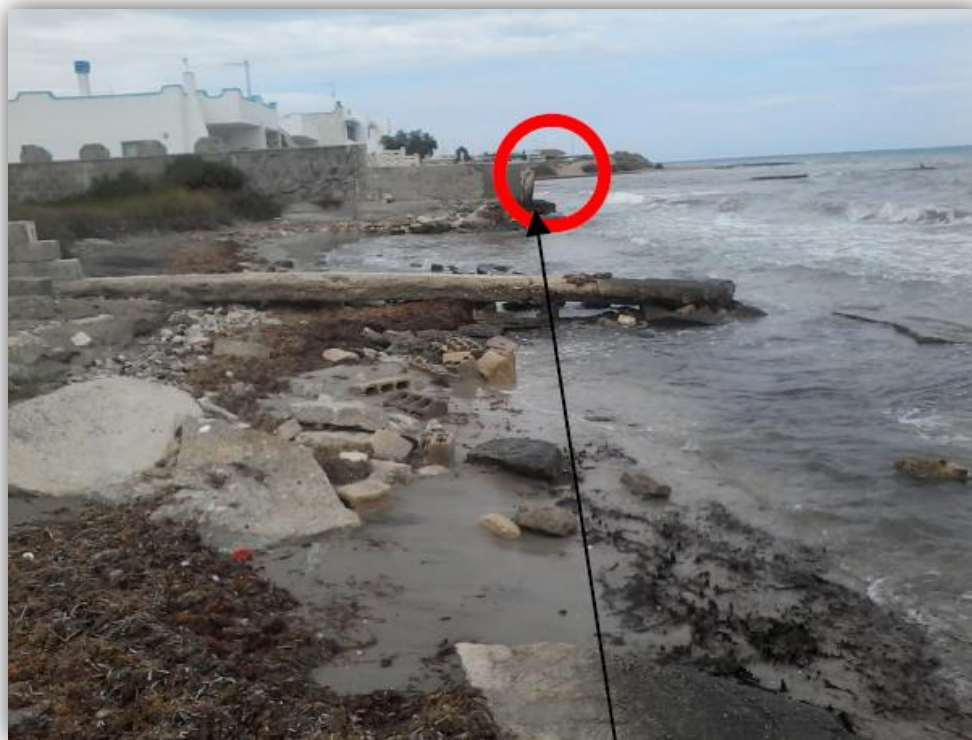
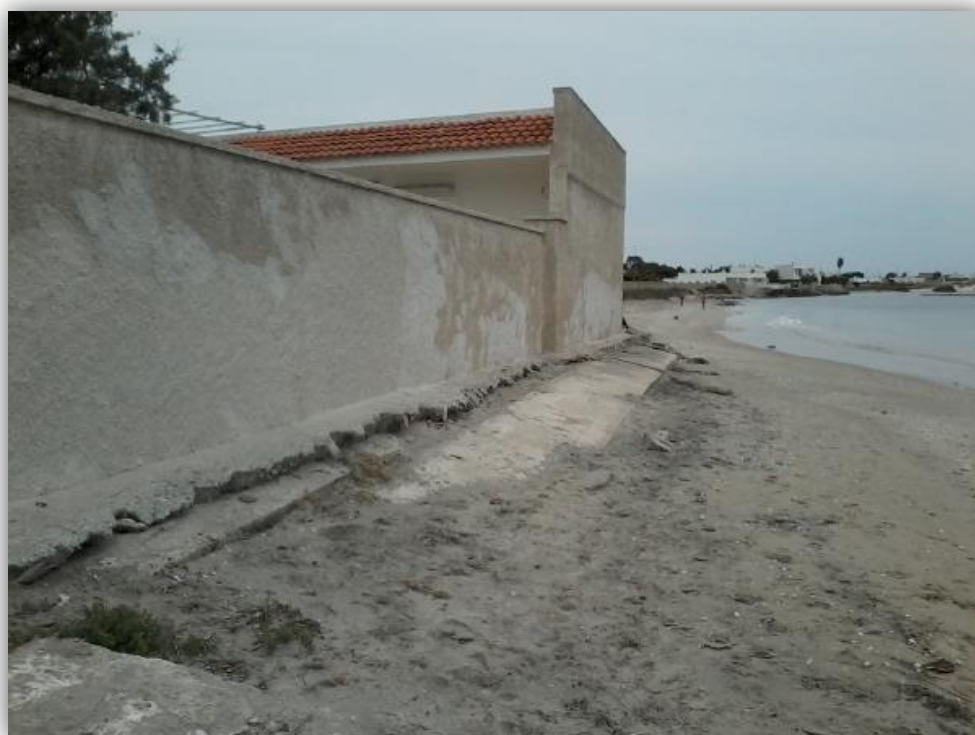
Figura 75. Rischio geomorfologico. Esempio di fenomeni di dissesto in atto in località Spiaggiabella (fonte Relazione sulla Pericolosità Idraulica e Geomorfologica del Geol. S. Margiotta).
